# 余姚市陆埠镇干溪村横老弄步格登废弃矿山生态环境治理工程

## 调查与设计方案

浙江省核工业二六二大队

二〇二二年一月

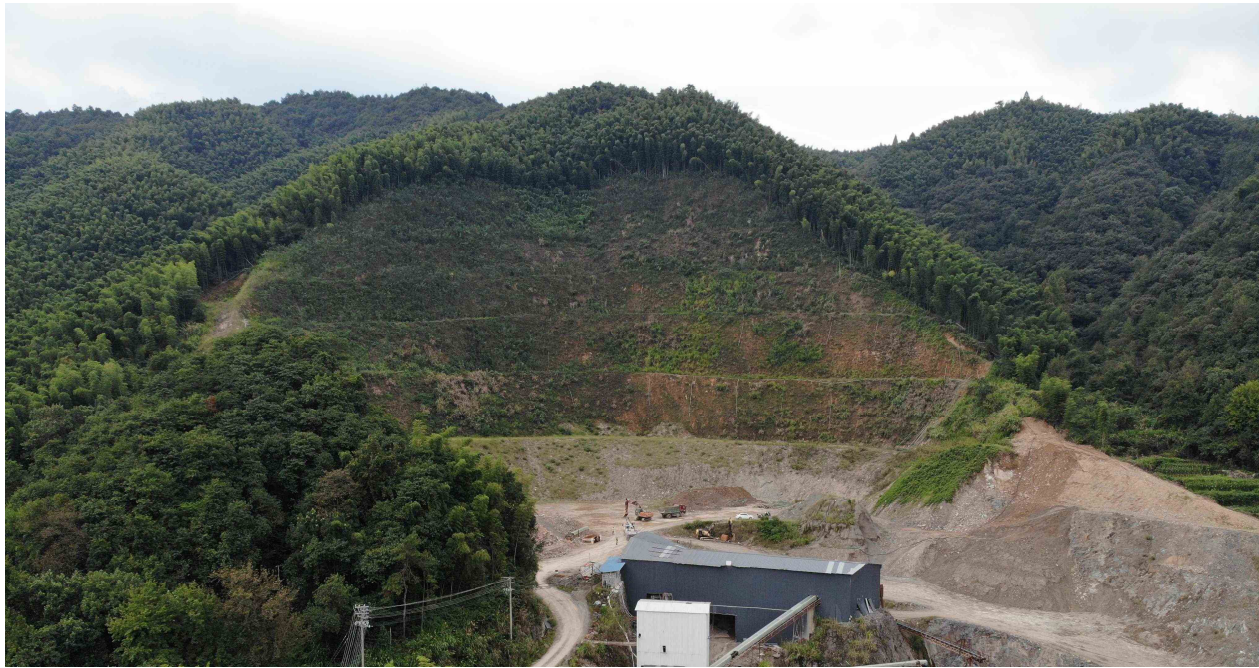
照片 2-1 主坡面治理现状

现状已治理区域坡面整体稳定，呈台阶式，自上而下已形成标高+145m、+130m、+115m、+93m、+73m 平台，平台宽 3m~4m，平台较平整，最终边坡角约 52°，+73m 标高以上边坡及边坡平台已喷播复绿，现状边坡稳定，水土保持情况良好。

已治理边坡现状未发生崩塌、掉块等现象，坡面存在雨水冲刷现象。+130m 标高以上边坡植被长势较好，树种以马棘、刺槐为主，绿化覆盖率较高；+130m 标高以下边坡现状绿化效果一般，树木分布不均匀，绿化覆盖率一般。从以往治理成果来看，本区终了边坡采用厚层基材喷播方式进行绿化是可行的，但喷播中草本、乔灌木种子需搅拌均匀，同时需要加强后期的养护，做好坡面截排水。

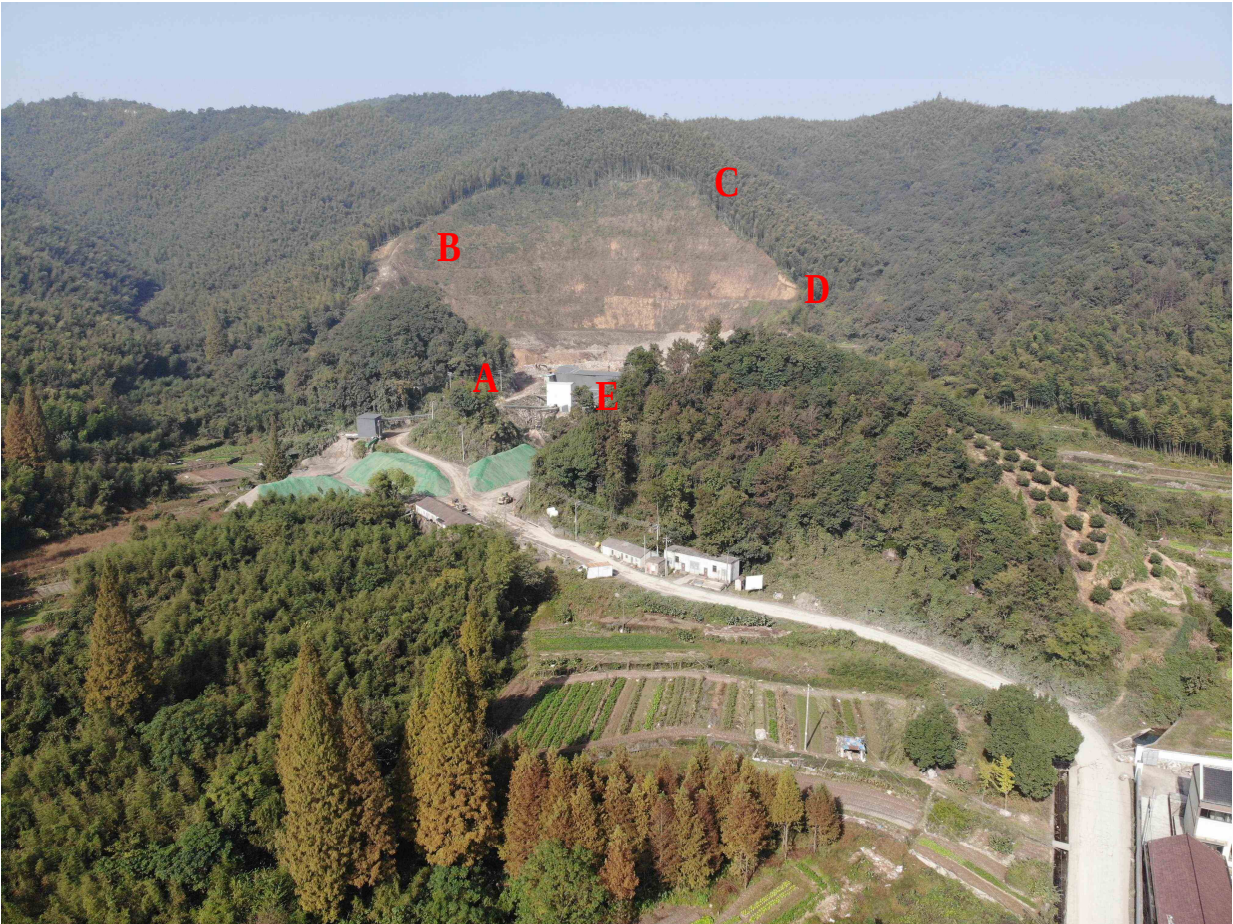
照片 2-2 废弃矿山现状照片

矿体为上侏罗统高坞组（J<sub>3g</sub>）晶屑玻屑熔结凝灰岩，平面形体呈斜“U”型，东

西长约 311m，南北宽约 217m，边坡高程+34.19~+89.45m 之间，最大高差 33m，出露岩体连续性、均匀性较好，完整性一般。局部受节理、风化影响，岩体较破碎，有崩塌隐患。根据边形态特点大致将采石边坡大致分为 AB 段、BC 段、CD、DE 段四段。

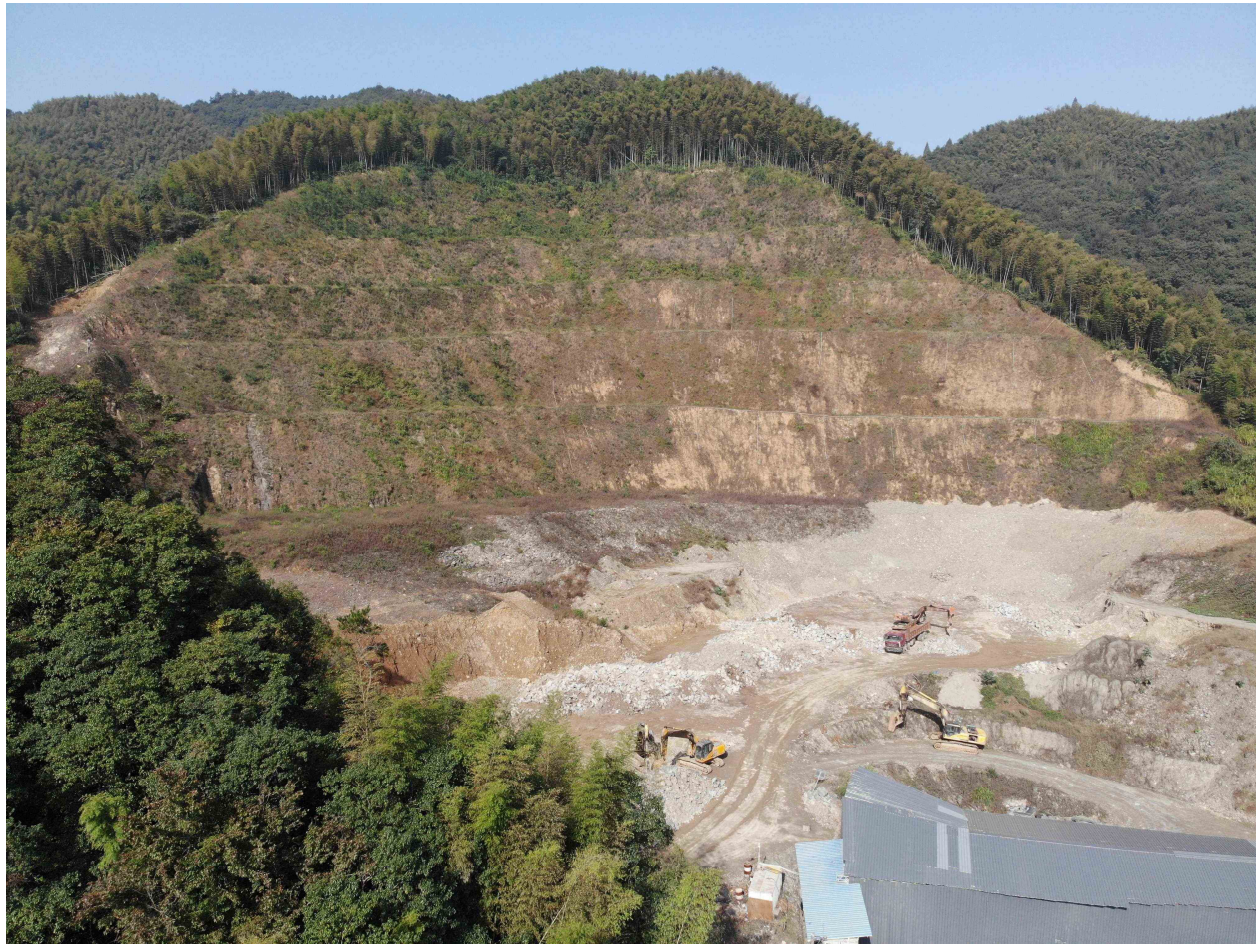
照片 2-3 AB、BC 段边坡现状

AB 段边坡：边坡长约 192m，边坡标高在+89.45m~+35.14m 之间，边坡高差在 4m~33m 之间，边坡总体坡向 47°，坡角约 40°-65°，除+70-74m 标高处形成长约 88m、宽约 5-37m 大平台，该边坡为表土堆积边坡。其余为一面坡，节理发育，坡面岩石较松散，局部有崩塌，松弛无根岩块较多，易发生小规模崩塌、掉块等隐患。

BC 段边坡：边坡长约 133m，边坡标高在+85m~+35.21m 之间，边坡高差在 7m~15m 之间，边坡总体坡向 126°，坡角约 35°-55°，自上而下形成+73m、+56m、+50m 平台。该边坡为表土堆积的土质边坡，现状基本稳定，但长期受雨水冲刷，易发生滑坡隐患。

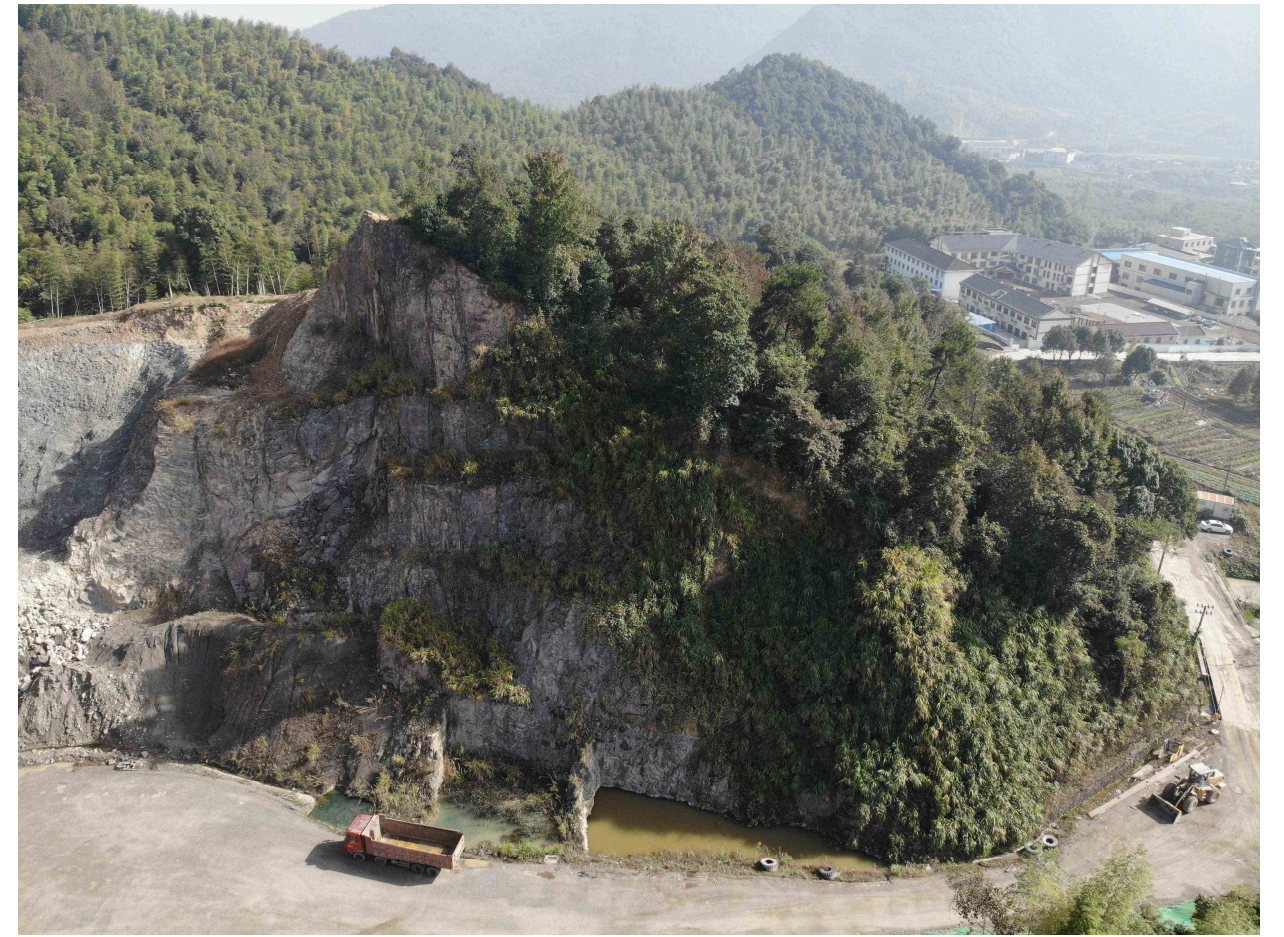
照片 2-4 CD、DE 段边坡现状

CD 段边坡：边坡长约 155m，边坡标高在+81.86m~+34.19m 之间，台阶高差在 4m~28m 之间，边坡总体坡向 216°，坡角约 40°-65°，有+71-+76m 缓坡平台、+65m、+56m 平台，局部边坡有堆土，该边坡现状基本稳定，但受长期风化、强降雨入渗等影响，局部存在松弛无根岩块等，易发生掉块等隐患。

DE 段边坡：边坡长约 131m，边坡标高在+80.59m~+34.44m 之间，台阶高差在 5m~32m 之间，边坡总体坡向 259°，坡角约 44°-70°，有+60m、+43m 平台，该边坡现状基本稳定，但受长期风化、强降雨入渗等影响，局部存在松弛无根岩块等，易发生掉块等隐患。
